DAMPAK GENANGAN AIR HUJAN TERHADAP KONDISI JALAN ANTASURA DI KECAMATAN DENPASAR TIMUR

I Wayan Muliawan¹⁾

1) Jurusan Teknik Sipil, Universitas Warmadewa, Denpasar, Bali

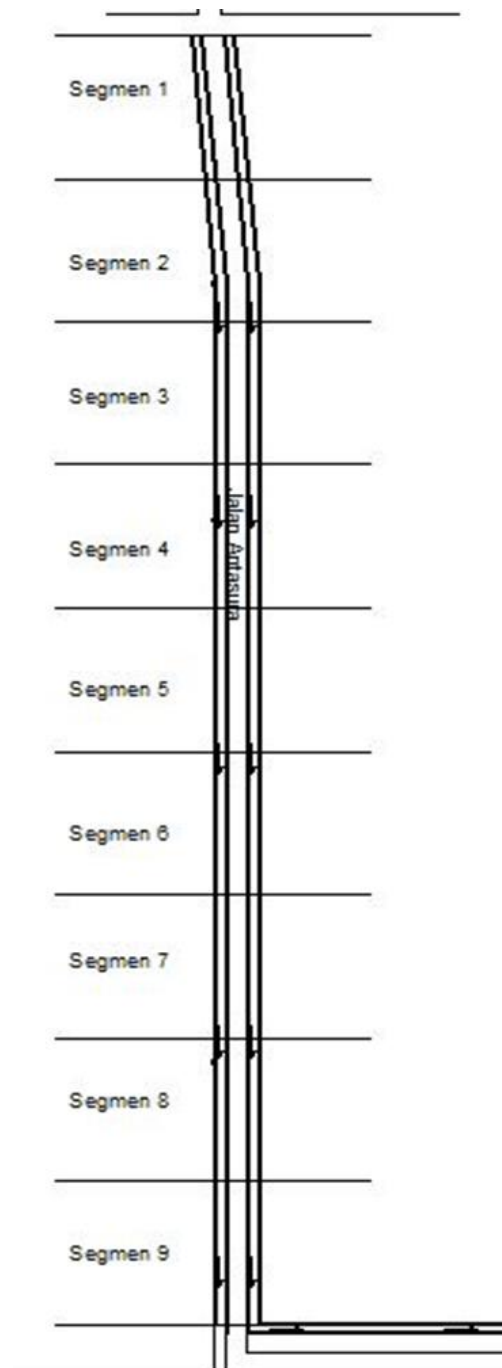
Gambar 1. Pembagian Segmen

Segmen dan dimensi saluran eksisting yang diperoleh dari hasil survey dilapangan seperti yang ditunjukkan pada Gambar 1 dan Gambar 2, dengan membagi saluran menjadi 9 segmen dengan kode saluran SEG1, SEG2, SEG3, SEG4, SEG4, SEG5, SEG6, SEG7, SEG8, dan SEG9.

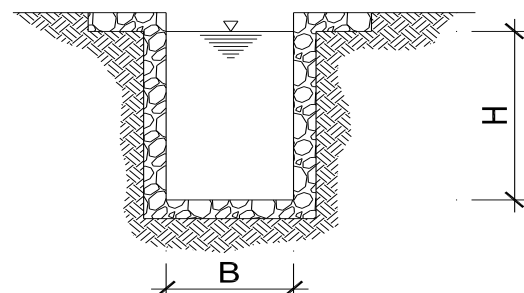
Gambar 2. Penampang Saluran

Karena saluran yang tidak memenuhi kapasitas adalah saluran SEG1, SEG2, SEG3, SEG4, SEG6 dan SEG9 maka periode ulang yang digunakan adalah periode ulang 10 tahun. Diperoleh Tinggi teoritis seperti dalam Tabel 1.

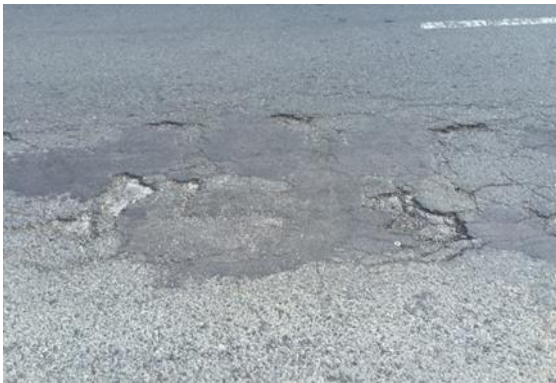
Lubang adalah lekukan permukaan perkerasan akibat hilangnya material lapis pondasi(base). Kerusakan berbentuk lubang kecil biasanya berdiameter kurang dari 0.9 m dan berbentuk mangkuk yang dapat berhubungan atau tidak berhubungan dengan kerusakan permukaan lainnya. Lubang bisaterjadi akibat galian

utilitas atau tambalan di area perkerasan yang telah ada. Lubang terjadi ketika beban lalu-lintas menggerus bagian-bagian kecil permukaan perkerasan, sehingga air bisa masuk. Air yang masuk ke dalam lubang dan lapis pondasi ini mempercepat kerusakan jalan seperti pada Gambar 3.

Gambar 3. Jalan Berlubang

1. Perbaikan permanen dilakukan dengan penambalan diseluruh kedalaman.
2. Perbaikan sementara dilakukan dengan membersihkan lubang dan mengisinya dengan campuran aspal dingin yang khusus untuk tambalan.

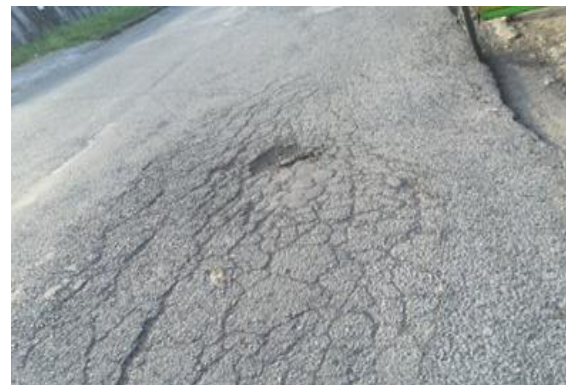
Retak yang terjadi di jalan Antasura disebut retak kulit buaya. Retak kulit buaya adalah retak yang berbentuk sebuah jaringan dari bidang bersegi banyak menyerupai kulit buaya, dengan lebar celah lebih besar atau sama dengan 3

mm. Retak ini disebabkan oleh kelelahan akibat beban lalu-lintas berulang-ulang. Retak kulit buaya terjadi hanya pada daerah yang dipengaruhi beban kendaraan secara berulang-ulang, seperti pada lintasan roda. Karena itu, retak ini tidak menyebar ke seluruh area perkerasan, kecuali jika pola lalu-lintasnya juga menyebar. Pola retak yang terjadi menyeluruh ke area perkerasan, dan bukan akibat pengaruh oleh beban lalu-lintas adalah "retak blok" (*block cracking*). Retak kulit buaya merupakan retak yang umum terjadi pada perkerasan aspal, dan biasanya diikuti dengan munculnya tipe kerusakan alur seperti Gambar 4.

Gambar 4. Retak Buaya

1. Penambalan parsial atau di seluruh kedalaman.
2. Jika tingkat kerusakan ringan, pemeliharaan sementara seperti menutup dengan larutan penutup atau penanganan permukaan

yang lain. Penambalan dapat membantu sebelum perbaikan permanen dilakukan. Penutupan retakan dengan pengisi tidak begitu efektif untuk perbaikan retak kulit buaya.

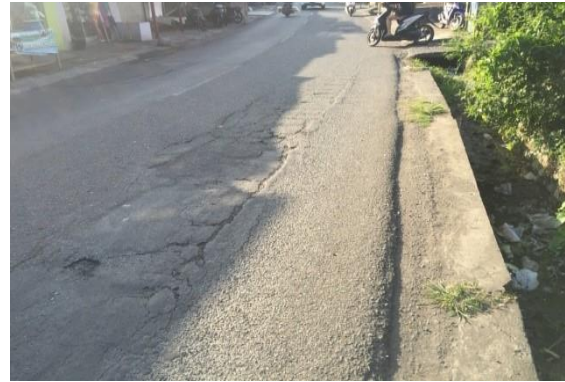
3. Lapisan tambahan, oleh karena itu hampir setiap selesainya musim hujan akan nampak banyak jalan yang mengalami kerusakan, mulai dari lobang kecil sampai berlobang yang sangat besar, retakan – retakan. Jelas ini diakibatkan dari kondisi drainase yang tidak sempurna. Saluran drainase sepanjang jalan harus di rawat dengan baik agar muka air tanah tidak naik, untuk memperkecil terjadinya kerusakan jalan.
4. Retak refleksi (*reflection cracks*), retak memanjang, melintang, diagonal, atau membentuk kotak. Terjadi pada lapisan tambahan (*overlay*) yang menggambarkan pola retakan dibawahnya. Retak refleksi dapat terjadi jika retak pada perkerasan lama tidak diperbaiki secara baik sebelum pekerjaan overlay dilakukan seperti pada Gambar 5.

Gambar 5. Retak Refleksi

Untuk retak memanjang, melintang, diagonal, perbaikan dilakukan dengan mengisi celah dengan campuran aspal cair dan pasir. Untuk retak berbentuk kotak perbaikan dilakukan dengan membongkar dan melapisi kembali dengan bahan yang sesuai.
